# Werkbundsiedlung Wien

Architekturjuwelle der Moderne

### Sanierung in vier Teilen

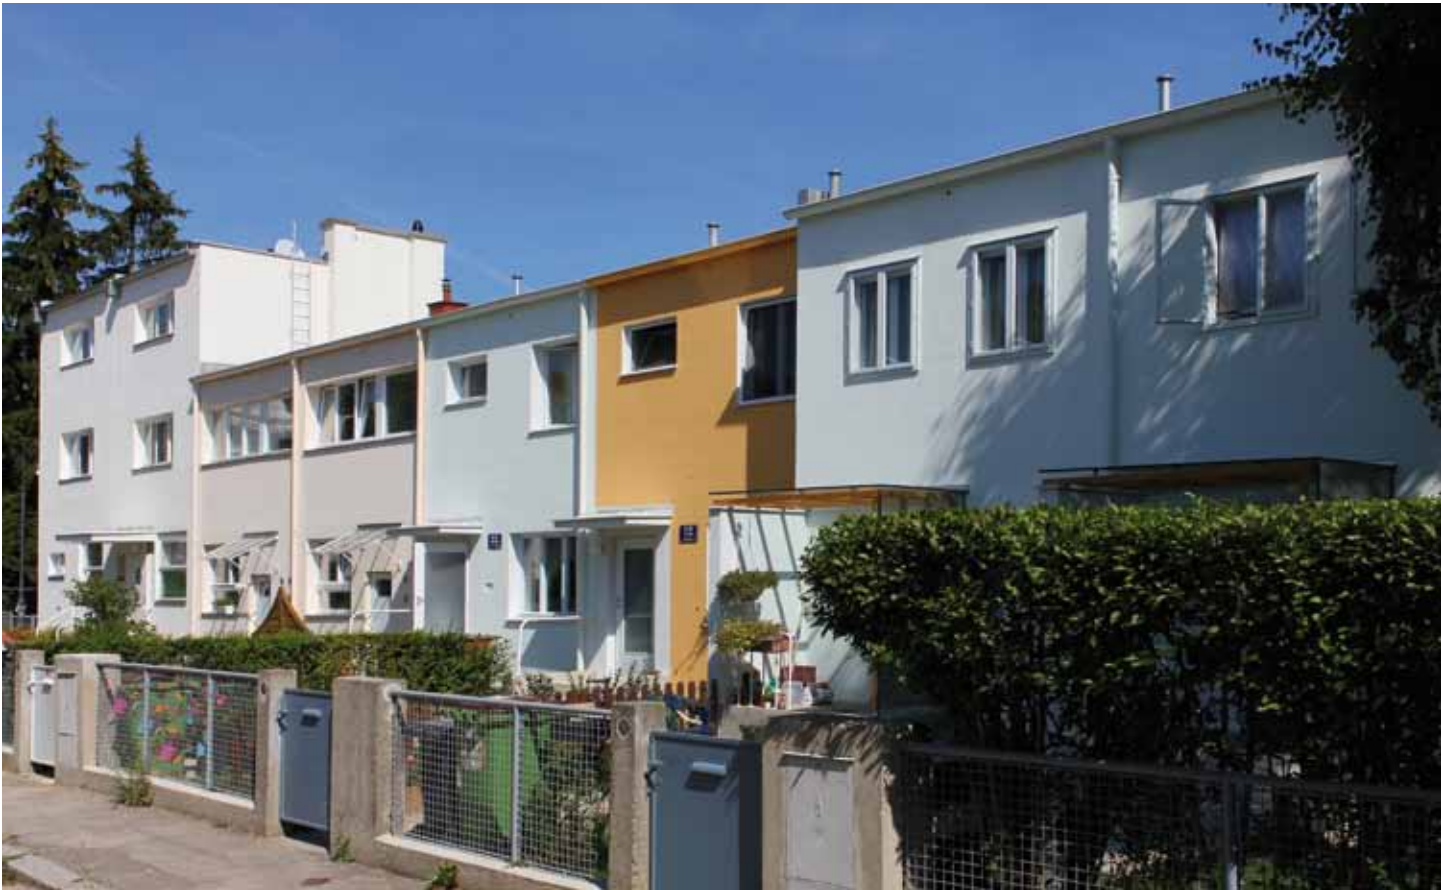
*unten: saniertes Haus von  
Adolf Loos, Woinovichg. 19*

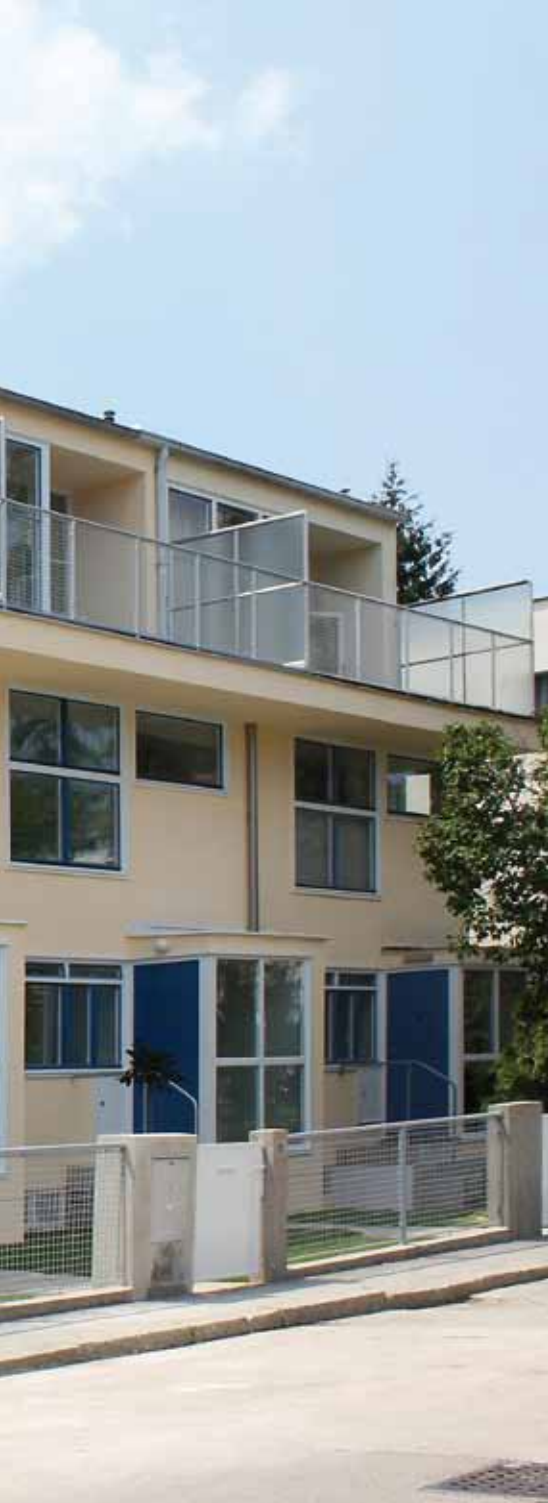
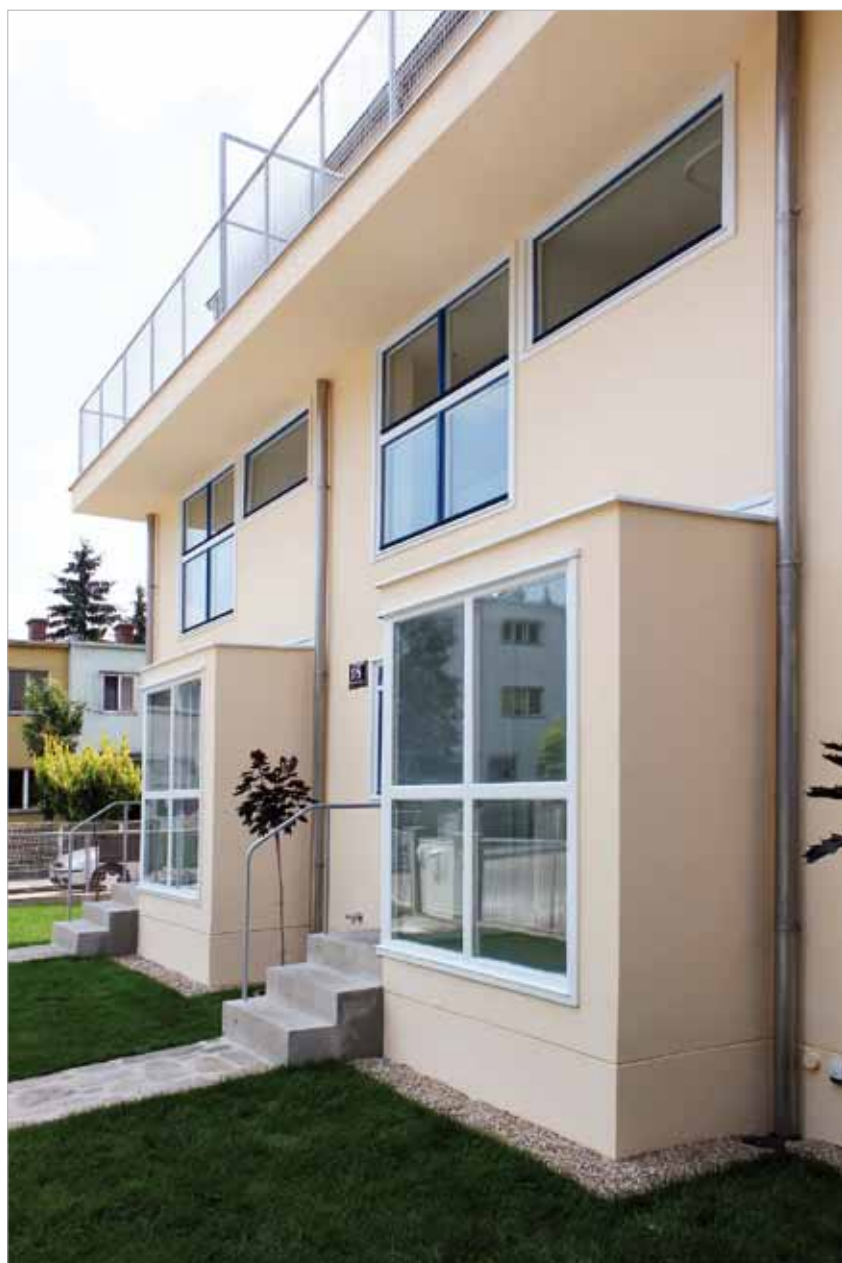
*links und oben: saniertes Häuserblock Gerrit Rietveld,  
Woinovichgasse 14 – 20*

In den von Gerrit Rietveld geplanten Häusern (oben und rechts oben) konnten die von dem niederländischen Architekten ursprünglich angedachten, in Skizzen und Briefen dokumentierten Grundrissvarianten für das Erdgeschoß,

die 1932 nicht ausgeführt wurden, nachträglich realisiert werden.

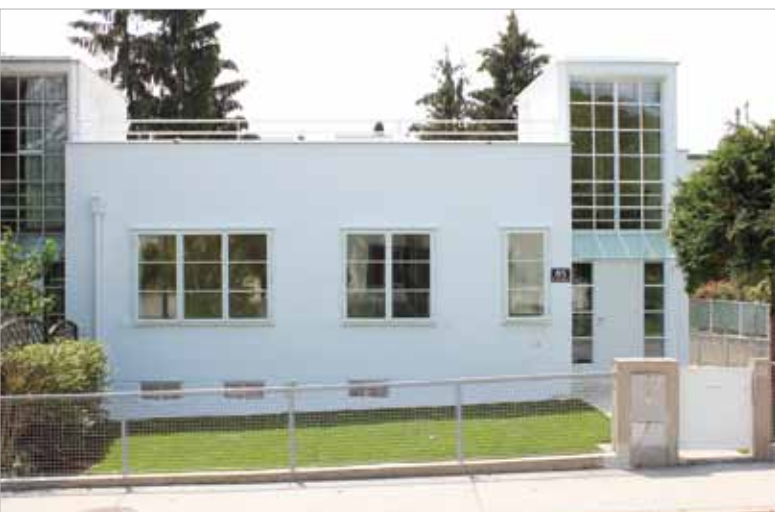
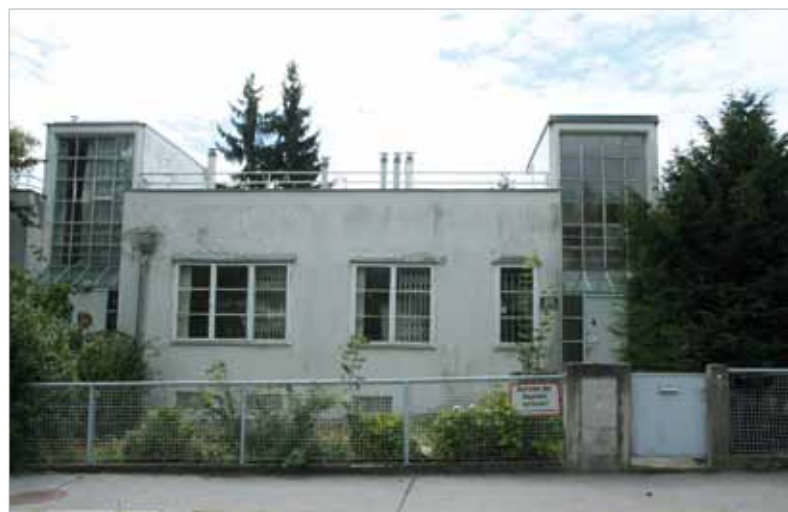
*Seite 34, unten: Fensterolive und Türdrücker, jeweils vor und nach der Sanierung*

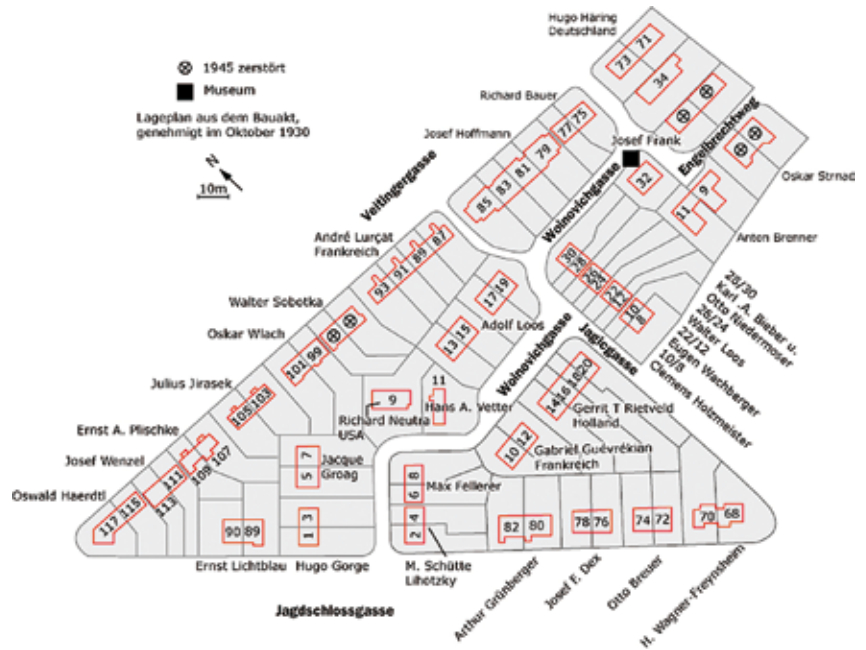
oben – Lageplan der ursprünglich 70 Einfamilienhäuser, die die Werkbundsiedlung im 13. Wiener Gemeindebau bildeten
